CONTRALORÍA GENERAL DEL ESTADO

DPMS-0032-2020

GOBIERNO AUTÓNOMO DESCENTRALIZADO MUNICIPAL DEL CANTÓN
SANTIAGO

Examen Especial a los procesos de contratación COTO-GADMCS-001-2013, LICO-GMCS-001-2012, MCO-GADMCSM-001-2016, COTO-GADMCSM-001-2016 y COTO-GADMCSM-02-2016, en sus fases: preparatoria, precontractual, contractual, ejecución, liquidación y fiscalización; y, a los contratos relacionados con estos proyectos, por el período comprendido entre el 1 de enero de 2013 y el 30 de mayo de 2019

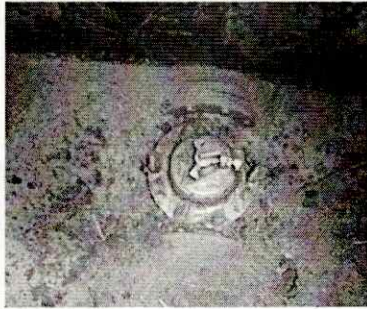
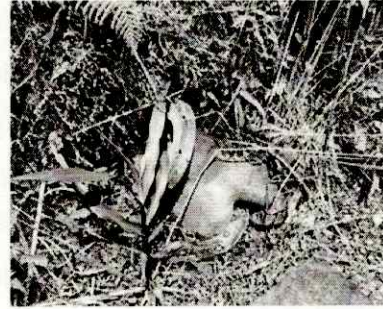
Válvula flotadora y filtro

El 18 de noviembre de 2019, en presencia del Contratista, Fiscalizador Externo, Técnicos y Directores de Obras Públicas de la Municipalidad, se realizó la inspección técnica en el sitio de construcción, en el que se pudo evidenciar que las válvulas flotadoras de D=160 mm, se encuentran enterradas en sedimentos sin funcionar; y que se había alterado su funcionamiento para que permitan el paso directo de agua y no

se taponen con los sólidos arrastrados en la conducción; parte de sus filtros se encuentran extraídos del sistema sin ser utilizados como se observa en las fotografías siguientes:

Las “VÁLVULAS FLOTADORAS D=160 mm Y FILTRO EN T.R” difieren del considerado en los estudios que sirvieron para contratar la obra y que obedecieron a un diseño propuesto, por lo que, previo a requerir su cambio se debió motivar su inaplicabilidad y/o disponibilidad en el mercado nacional, para que, el consultor que efectuó el diseño se responsabilice de la calidad de los estudios y diseños preparados, además, este tipo de accesorios debieron ser instalados donde se vaya a transportar agua que no contenga sólidos para su óptimo funcionamiento, al ser este sistema un control de ingreso y salida constante y proporcional del agua. Con respecto al manual de operación y mantenimiento de la válvula instalada que hace referencia, no se encontró evidencia de su entrega a la Municipalidad, así como tampoco adjuntó dicho documento; por lo que, el equipo de control mantiene lo comentado.

1. Dispondrá y supervisará que los Administradores y Fiscalizadores de las obras, para la aprobación de las planillas, verifiquen que los rubros se realicen en función de los planos, diseños, especificaciones técnicas, presupuestos y análisis de precios unitarios contratados; y, de requerir ajustes, modificaciones o aclaraciones en los diseños, que sirvieron de base para la contratación, soliciten pronunciamiento por parte del consultor de los cambios propuestos, para que este responda por su validez científica y técnica de la cual es legal y económicamente responsable.

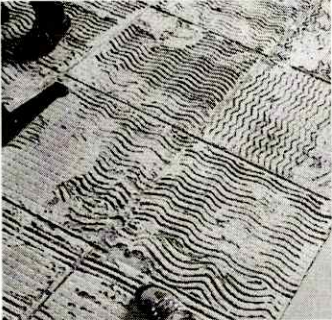
<p>Las placas desprendidas en la cara oculta no presentan residuos; se evidencia que el peinado realizado con la llana en el pegante no está deformado</p>	<p>Sika (Información Técnica): En formatos de 60x60 cm recomiendan realizar el doble encolado, es decir también aplicar pegante en la cara oculta de la placa</p>	<p>No garantiza la perfecta adhesión en las piezas, sin cumplir el propósito de evitar que se formen huecos entre estas y el soporte</p>

<p>Peinado en el pegante en varias direcciones aún en placas contiguas y no lineales</p>	<p>ANSI A 108.5 / # 3.3.3 Peinar con el costado de la llana en una sola dirección, incruste las placas en el pegante golpeándola, empujando en dirección perpendicular a los surcos peinados</p>	<p>Falta de espesor regular y una buena cobertura del pegante en toda la superficie; debido a la falta de cobertura del pegante el aire queda atrapado sin tener por donde salir dejando a la placa sin soporte; los surcos en una sola dirección (línea recta) son más fáciles de colapsar y rellenar los canales ayudando a eliminar el aire y maximizar la cobertura</p>
